UNIVERSITÀ POLITECNICA DELLE MARCHE
DICEA - Dipartimento di Ingegneria Civile, Edile e Architettura

RESTAURO DI VOLTE IN CANNUCCIATO E VOLTE LEGGERE CON AFFRESCHI E STUCCHI

"La presente documentazione tecnica nasce dalla pluriennale esperienza sull'argomento dei Proff. E. Quagliarini, M. D'Orazio e S. Lenci del Dipartimento di Architettura, Costruzioni e Strutture dell'Università Politecnica delle Marche e dalla fattiva collaborazione scientifica con la Restauri Innovativi Tecnologici S.r.l."

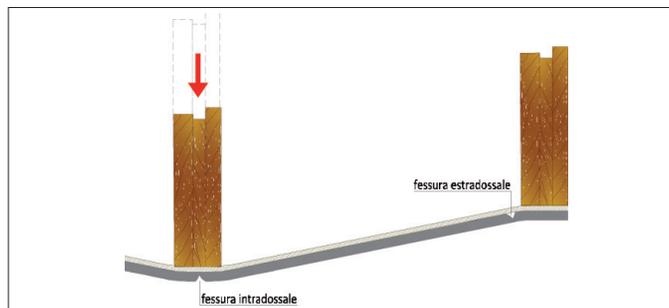
Tale malfunzionamento provoca abbassamenti differenziali delle centine che causano variazioni di forma e la fessurazione dell'intonaco e conseguentemente il danneggiamento delle decorazioni intradossali che esso porta.

Schema del meccanismo di danno tipico per abbassamento differenziale

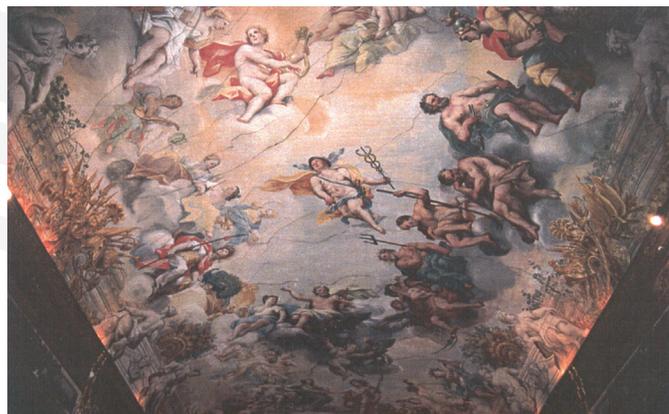
I processi di degrado sono simili a quelli riscontrati nei casi precedenti. Nell'immagine seguente sono visibili numerose fessure causate dai recenti sismi.

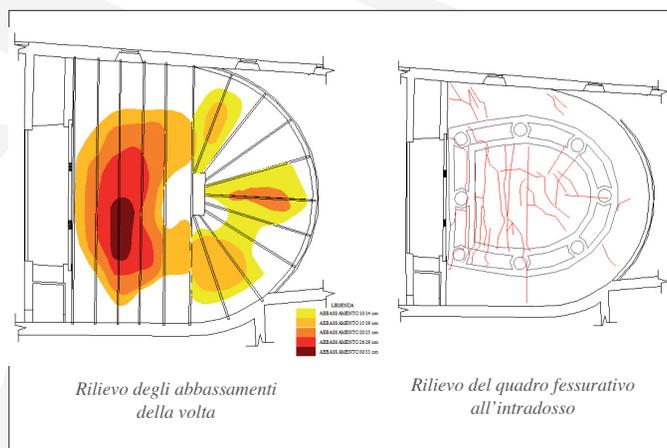
In questa fase è possibile valutare: le variazioni di forma delle volte, con gli abbassamenti di ogni porzione e il quadro fessurativo, attraverso i quali è possibile interpretare il comportamento meccanico delle strutture e nello specifico i dissesti che la struttura ha subito.

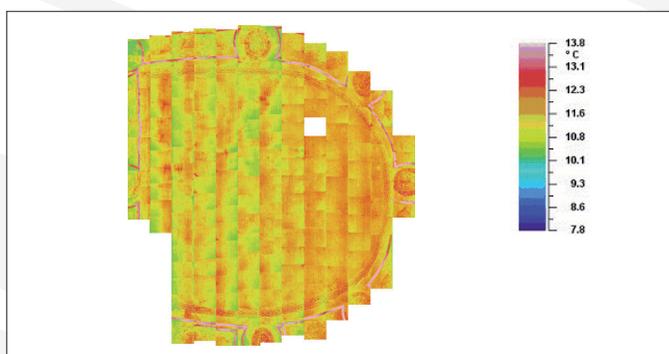
In generale l'anomalia termica è un'area in cui la distribuzione delle temperature si discosta dai valori medi della distribuzione dell'intera superficie e l'anomalia termica significativa è quella relativa ad una zona più calda con un colore dell'immagine che tende al rosso. Queste aree corrispondono normalmente ai distacchi che dunque vanno cercati in tutte quelle aree dove si è riscontrato un sensibile incremento delle temperature rispetto alle circostanti aree.

Mosaico complessivo qualitativo delle misure termografiche eseguite all'intradosso della volta

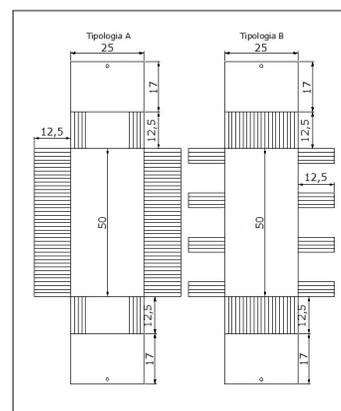
Prova di trazione su pannelli di camorcanna

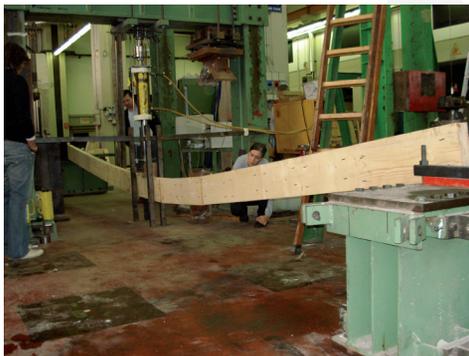
È stata valutata l'efficienza della sezione costituita da più tavole chiodate assieme.

Prova di flessione su travi centinate

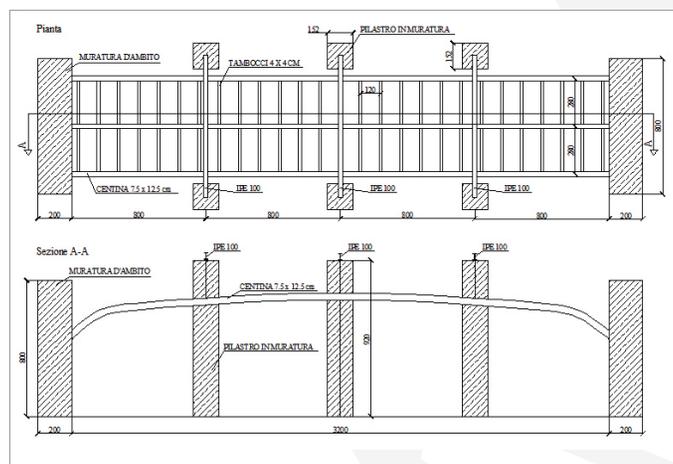
Progetto esecutivo delle volte costruite in laboratorio

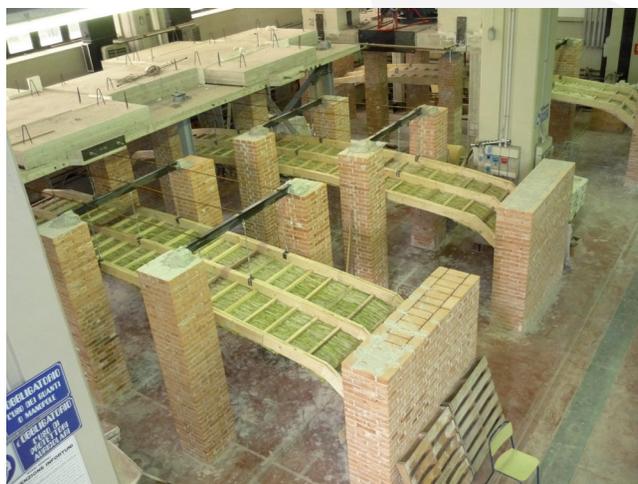
Tre volte con luce di 8 m sono state costruite presso i laboratori del D.A.C.S. e sono state sottoposte a prove di carico per capire il comportamento meccanico del sistema costruttivo nel suo complesso e tarare gli interventi minimi compatibili con la salvaguardia dell'intradosso di pregio.

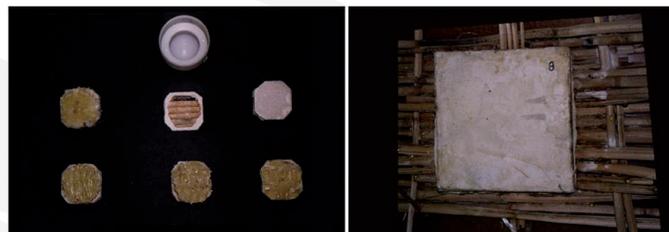
Sono state effettuate prove di permeabilità al vapore, velocità di evaporazione, cicli di gelo e disgelo, assorbimento per capillarità, angolo di contatto.

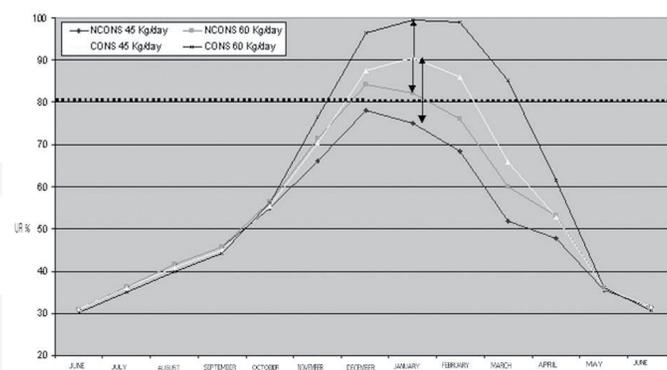
Tramite l'utilizzo di software per simulazioni dinamiche termo-igrometriche è possibile simulare l'efficacia degli interventi nel tempo in relazione alla salvaguardia dell'intradosso di pregio.

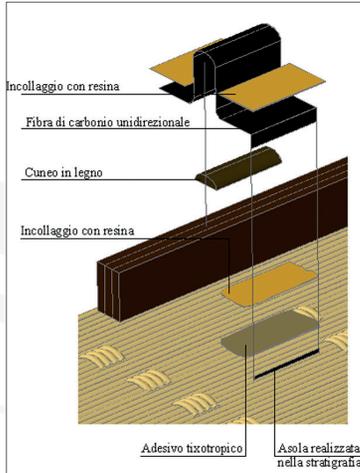
Consolidamento extradossale

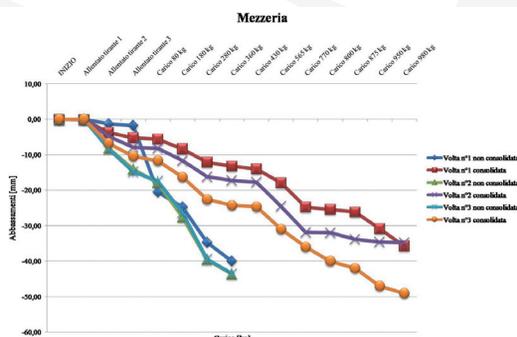
Confronto dei risultati delle prove di carico sulle volte non consolidate e consolidate. È evidente l'aumento di rigidità e di resistenza che il consolidamento dà al sistema

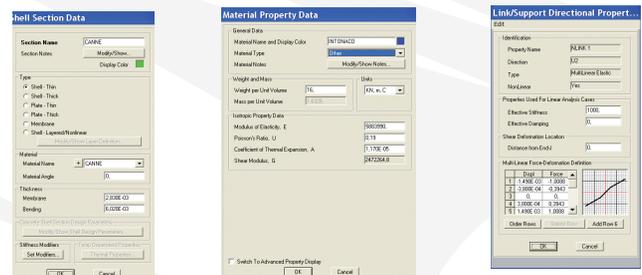
Inserimento dati nel software di calcolo

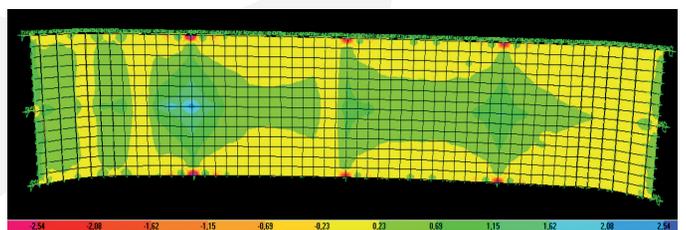
Stato tensionale della volta nel modello FE

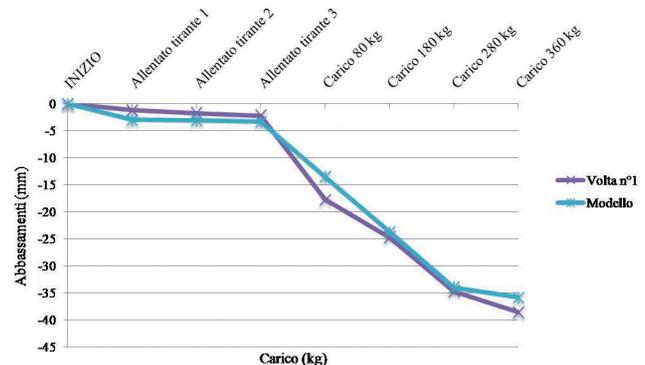
Confronto tra il modello e la volta n°1

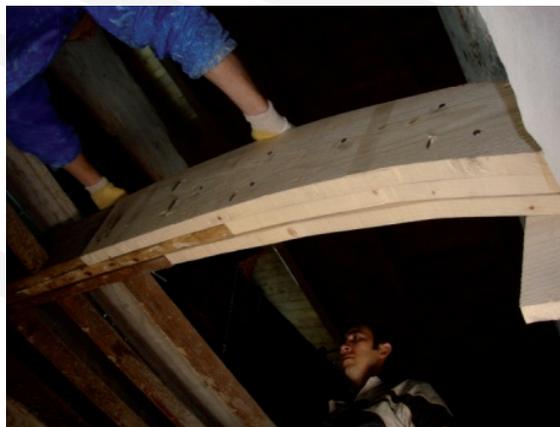
In presenza di degrado della struttura lignea è possibile effettuare protesi in legno per le centine e sostituire o ripristinare i tambocchi ammalorati o mancanti.

Protesi sulla centina

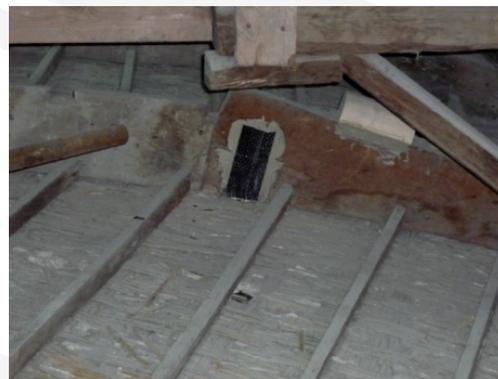
In presenza di fessure e spaccature longitudinali sulle centine è possibile, evitando la sostituzione della tavola dissestata, applicare cerotti in CFRP, incollati mediante resina epossidica.

Applicazione del cerotto in CFRP

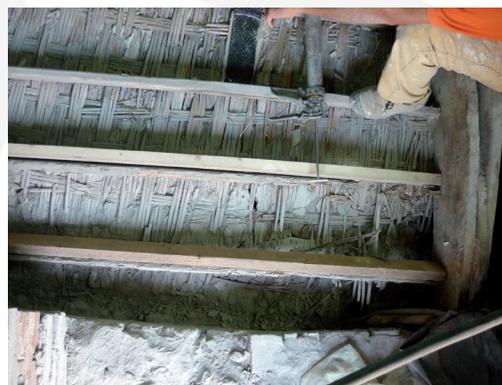
Per non eliminare le chiodature che sorreggono lo stuoiato i tambocchi ammalorati possono essere affiancati con tambocchi nuovi realizzati a misura e chiodati a quelli vecchi e ancorati alla centina mediante chiodi "alla traditora".

Affiancamento di nuovi tambocchi a quelli vecchi ammalorati

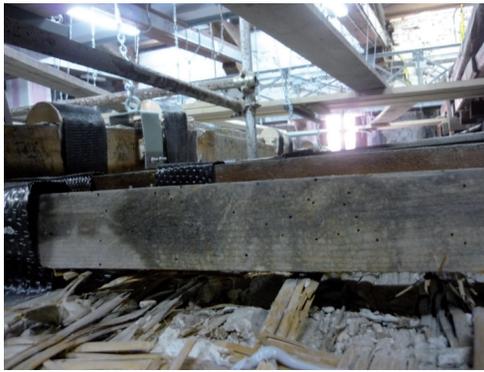
La presenza di distacchi tra centina e stuoiato può essere colmata con l'applicazione di cordoni in resina epossipoliuretana.

Distacco tra struttura lignea e stuoaiato

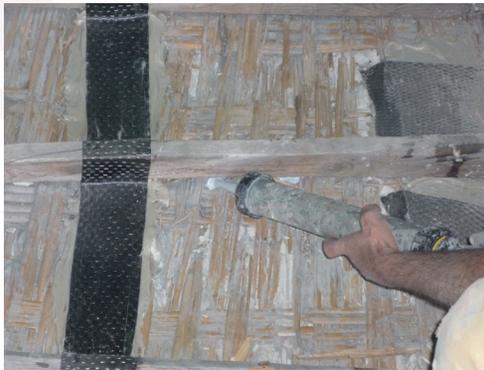
Applicazione di un cordone di resina epossipolietanica

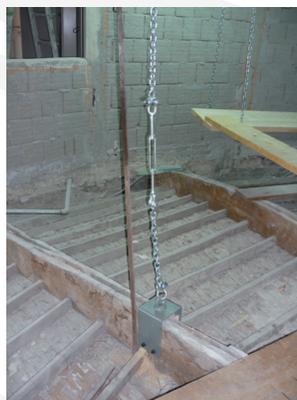
È importante realizzare sospensioni non rigide flessionalmente, garantendo quanto più possibile l'indipendenza tra la volta e la copertura. Per questo motivo si possono realizzare sospensioni tramite catene di acciaio, ancorate tramite speciali ganasce di acciaio alle centine.

Punto di sospensione della centina

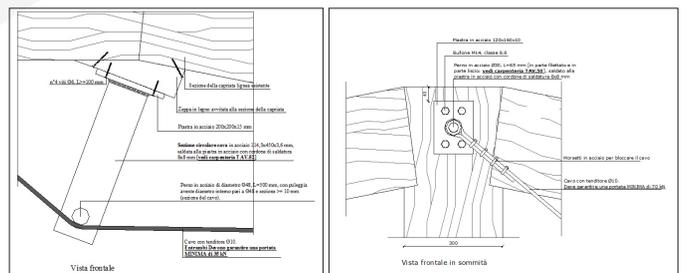
Particolare del puntone inserito

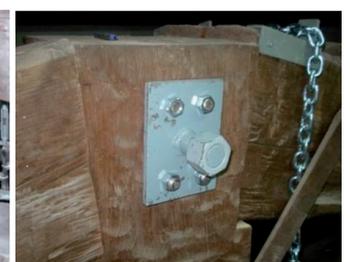
Foto della piastra di sommità

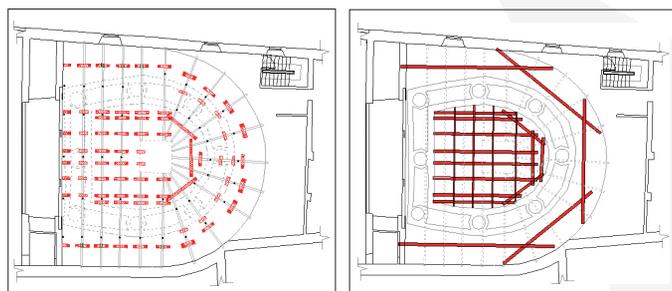
Progetto esecutivo: Posizionamento dei cavallotti all'estradosso

Progetto esecutivo: Posizionamento delle fasce all'intradosso

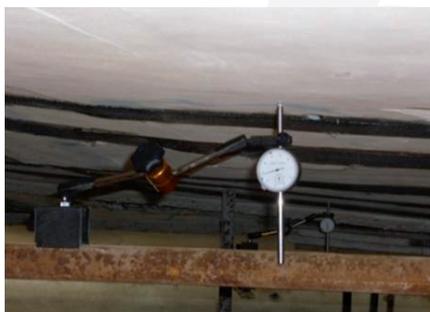
Terminata l'applicazione delle fasce e dei collegamenti tra queste e la struttura centinata, realizzati mediante "cavallotti" sempre in CFRP opportunamente modellati, è stato possibile procedere con il sollevamento della volta, allo scopo di recuperare la forma originale. Il sollevamento è stato costantemente monitorato tramite comparatori centesimali posti all'intradosso e all'estradosso per verificare che non ci fossero distacchi tra il supporto di canne e l'intonaco.

Comparatore centesimale all'intradosso

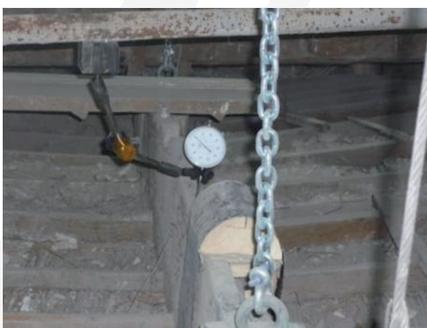
Comparatore centesimale all'estradosso

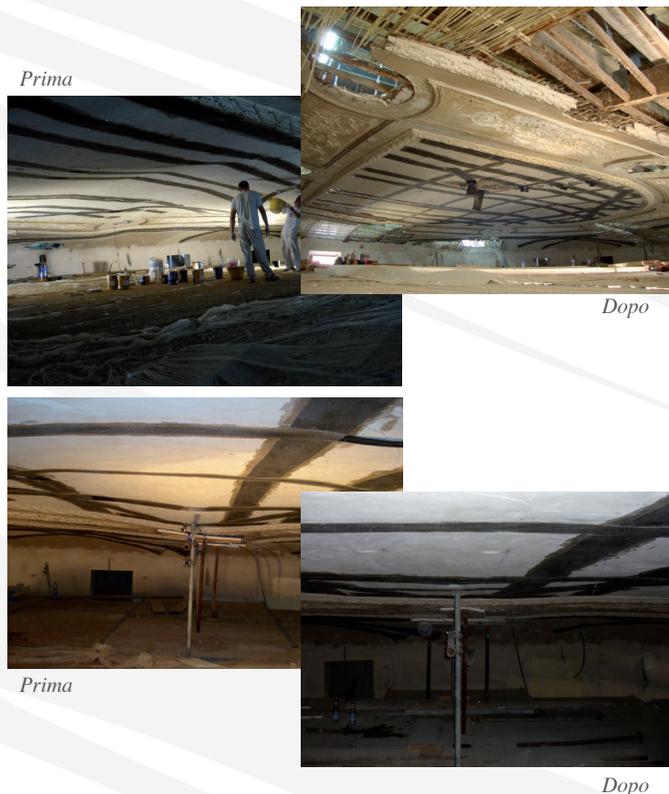
Dal confronto tra il prima e il dopo è possibile apprezzare il recupero della forma originaria della volta.

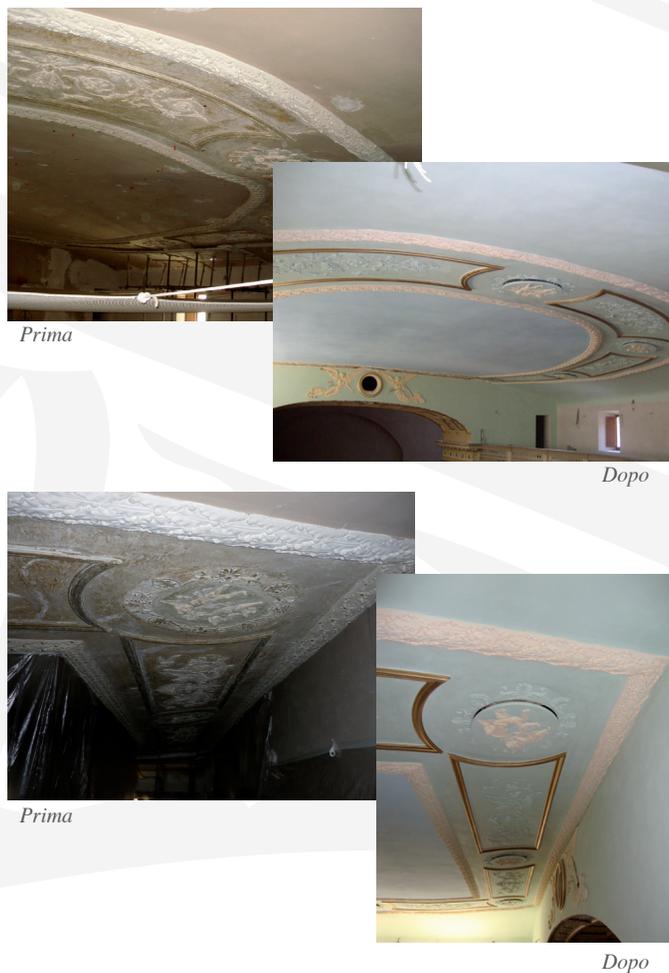
In accordo con gli Enti competenti è possibile realizzare un'indagine sui colori originali e procedere poi con il restauro pittorico e decorativo.
